Ausführungsfehler beim Mauerwerksbau im beruflichen Kontext

Stefan Flick

Schlagwörter: Ausführungsfehler, Bautechnik, Mauerwerksbau, Berufsausbildung

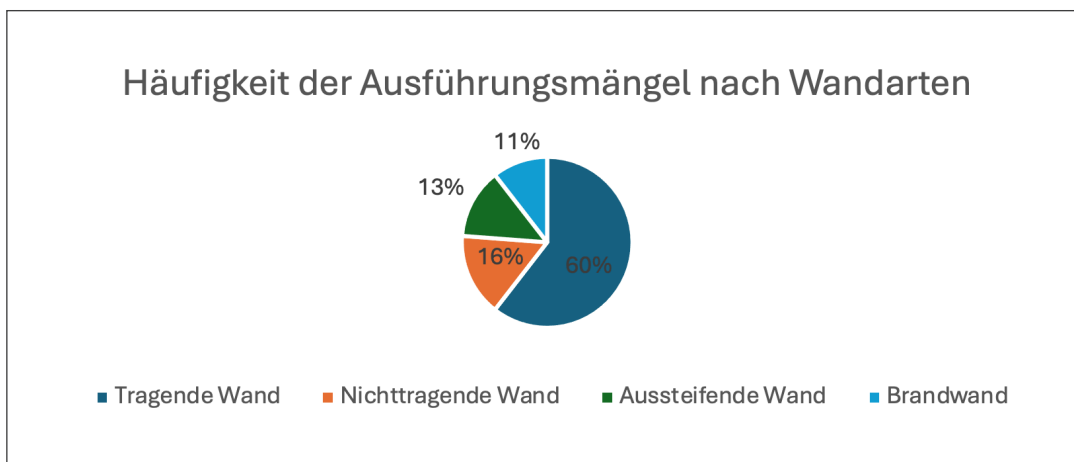
Nach Aussagen der befragten Experten*innen treten Ausführungsfehler am häufigsten bei der Errichtung von tragenden Wänden auf. Zu den häufigsten Ausführungsfehlern gehören die Fugenausbildung sowie unsachgemäß ausgeführte Schlitz- und Ausfachungen in der Wand.

Abb. 2: Häufigkeiten der Ausführungsmängel nach Wandarten (Quelle: eigene Darstellung)

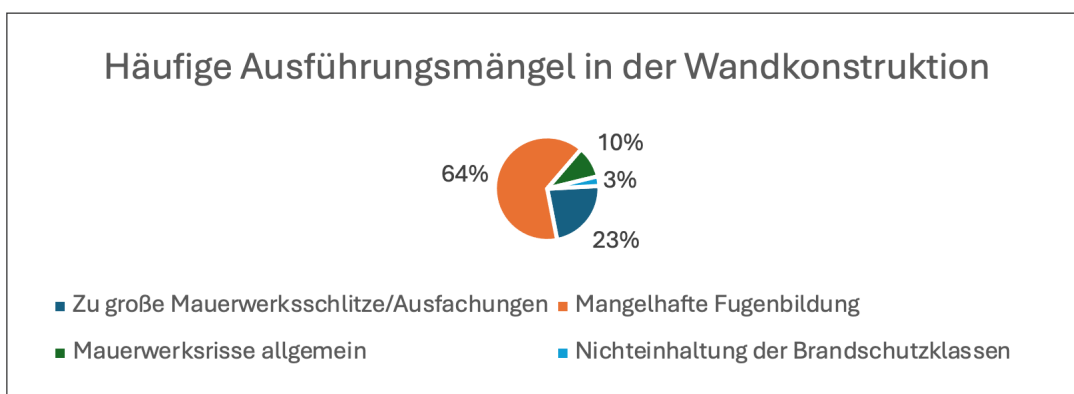
Abb. 3: Häufige Ausführungsmängel in der Wandkonstruktion (Quelle: eigene Darstellung)

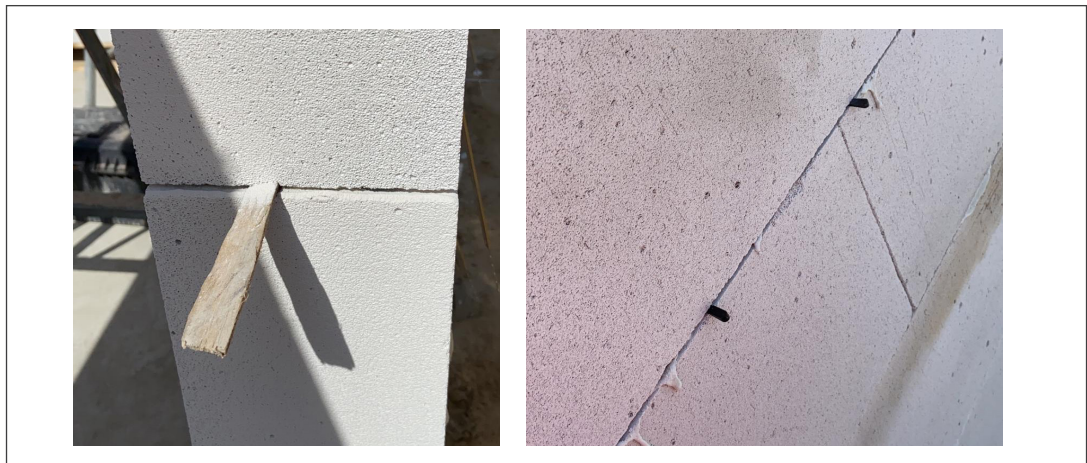
Starre Fugen werden vermörtelt, da hier keine nennenswerten Formänderungen zu erwarten sind. Im Mauerwerksbau wird die vertikale Fuge als Stoßfuge und die horizontale Fuge als Lagerfuge bezeichnet. Durch die Mauerwerksfugen können Maßabweichungen der Mauersteine ausgeglichen werden. Um den Normen zu entsprechen, muss der Mörtel vollflächig aufgetragen werden. Bei Dünnbettmörtel mit einer Lagerfugendicke von 1 bis 3 mm ist ein Höhenausgleich nicht möglich. Der Höhenausgleich der Betondecke erfolgt in der Kimmschicht mit Normalmauermörtel, wobei die Lagerfuge nach DIN max. 5 cm dick sein darf. Der Mörtelauftrag muss vollflächig erfolgen, um die Tragfähigkeit des Mauerwerks zu gewährleisten. Die Verwendung von Mauerwerkskeilen zum Ausrichten ist nicht zulässig, da bei unsachgemäßem Ausrichten der Verbund zwischen Stein und Mörtel unterbrochen werden kann und es zu Rissbildungen im Mauerwerk kommen kann.

Abb. 4: Keile in der Lagerfuge (Quelle: eigene Darstellung)

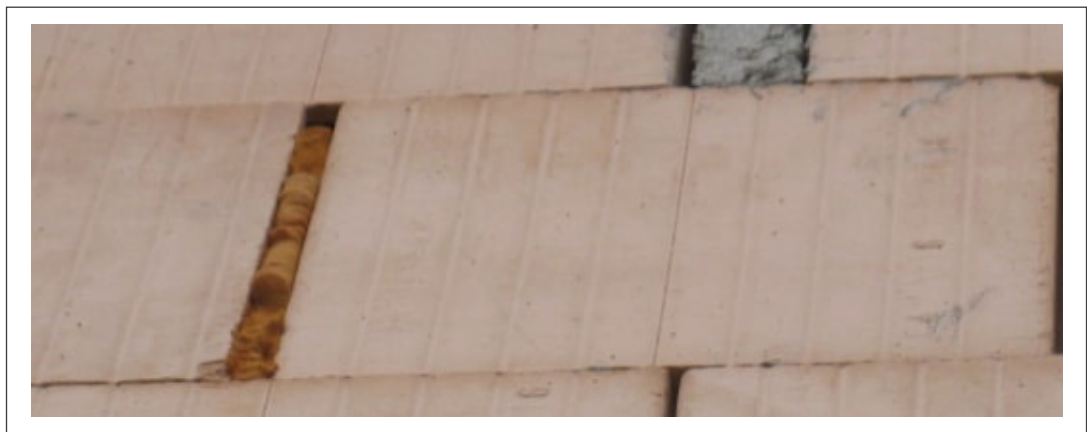
Die Fugendicke ist abhängig vom Fugenmörtel: Bei Dünnbettmörtel beträgt sie 1-3 mm, bei Normalmauermörtel bis zu 12 mm (vgl. Kalksandstein 2015). Stoßfugen, die breiter als 5 cm sind, müssen ausschließlich mit Mauersteinen und Mauermörtel geschlossen werden. Aufgrund der Volumenverminderung beim „Schwinden“ kann die Stoßfuge nicht nur mit Mörtel geschlossen werden (vgl. Moro, J.L. 2009).

Abb. 5: Nicht fachgerechtes Verschließen der Fugen (Quelle: anonymisierter Sachverständiger)

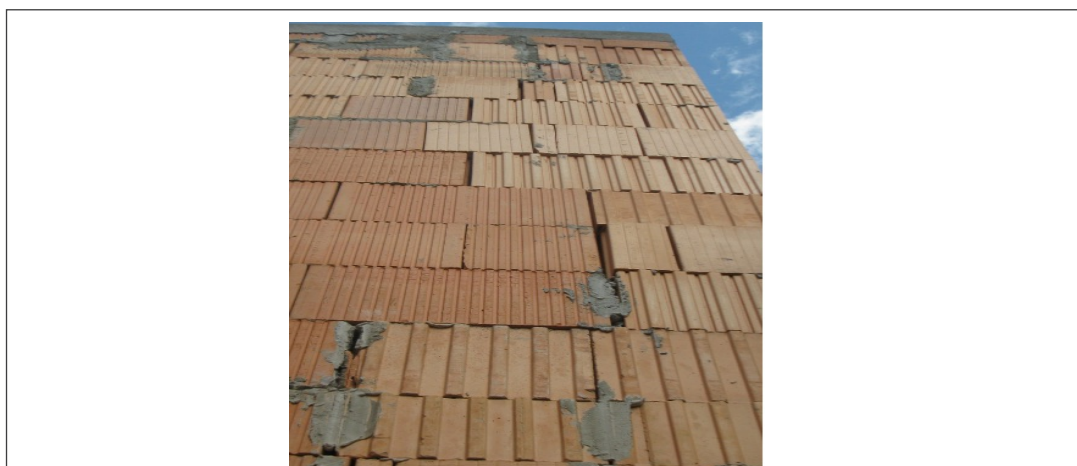
Die Tragfähigkeit einer Mauerwerkswand wird durch den Verband der Steine gewährleistet. Der Abstand der übereinander liegenden Fugen, das „Überbindemaß“, ergibt sich aus der Steinhöhe mal 0,4 und darf ohne statischen Nachweis nicht unterschritten werden.

Abb. 6: Nichteinhaltung des Verbandes (Quelle: anonymisierter Sachverständiger)

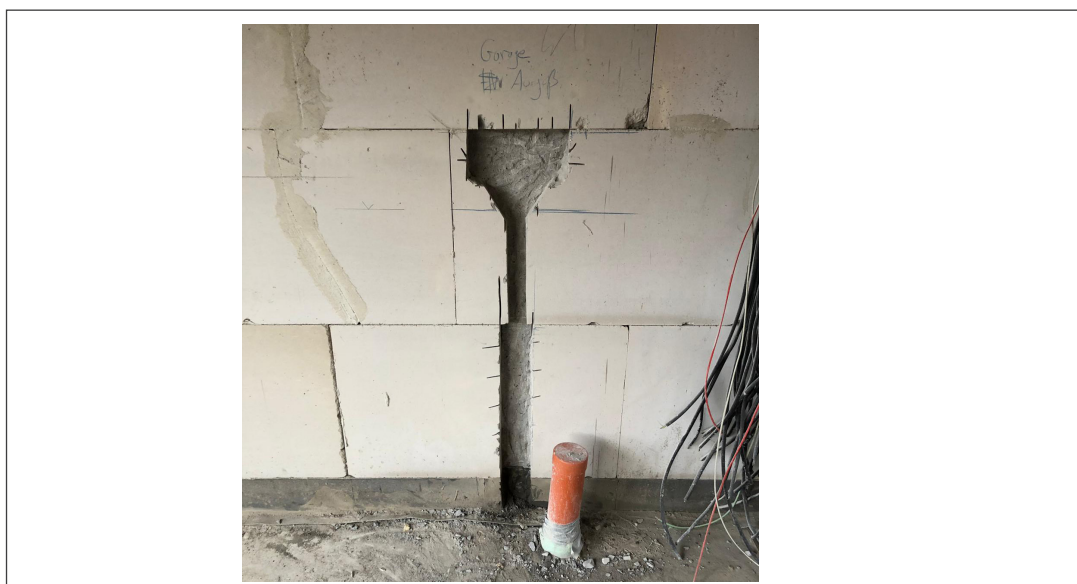
Weitere häufige Ausführungsfehler sind überdimensionierte Schlitze und Aussparungen im Mauerwerk. Bei tragenden- oder aussteifenden Wänden sind solche Öffnungen nur zulässig, wenn die Standsicherheit nicht beeinträchtigt wird (vgl. Hestermann et al., 2005). Schlitze und Aussparungen schwächen nicht nur das Tragverhalten, sondern auch den Wärme- und Schallschutz. Nachträgliche Wandschlitze dürfen maximal 3 cm tief und 20 cm breit sein (DIN EN 1996-1-1/NA:2012-05), wobei diese Richtlinie auch für nichttragende Wände empfohlen wird. Bei Überschreitung dieser Maße ist ein rechnerischer Nachweis erforderlich. Schlitze sollten mit einer Fräsmaschine hergestellt werden, um Beschädigungen der Steine zu vermeiden (vgl. DGfM 2015). Schlitze in Wänden beeinträchtigen die Tragfähigkeit und die Schallschutzeigenschaften, da sie häufig für Elektro- und Sanitärinstallationen genutzt werden.

Abb. 7: Wandschlitze (Quelle: eigene Darstellung)

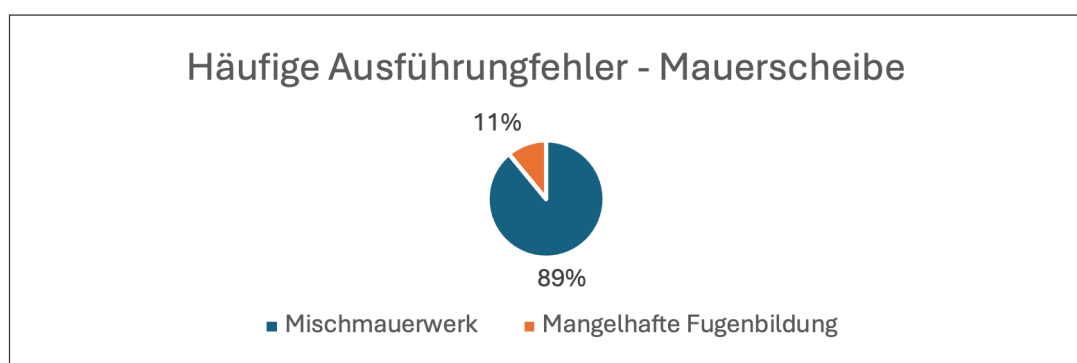
Als häufiger Ausführungsfehler innerhalb der Mauerscheibe wurde in der Befragung das Mischmauerwerk genannt.

Abb. 8: Häufige Ausführungsfehler – Mauerscheibe (Quelle: eigene Darstellung)

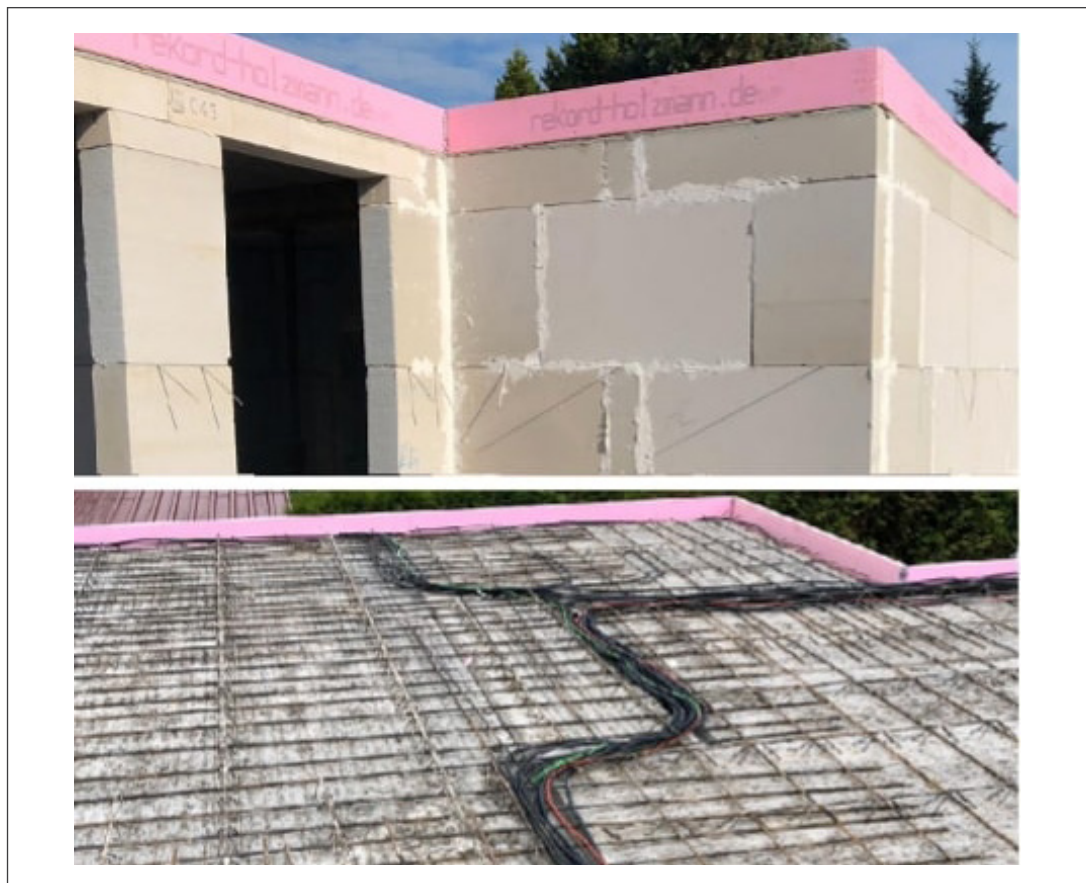
Während einige Materialien elastisch sind, können andere bleibende Verformungen aufweisen, die zu Spannungen und Rissen führen. Eine sorgfältige Planung bei der Materialauswahl ist entscheidend, um Wärmebrücken zu vermeiden, die zu Feuchte- und Schimmelbildung führen können. Moderne Projekte erfordern eine detaillierte Analyse der wärmetechnischen Eigenschaften und geeignete Maßnahmen wie Dämmstoffe und thermische Trennlagen, um Wärmeverluste und Schwachstellen an den Übergängen zwischen den Baustoffen zu minimieren. Die Randausbildung von Betondecken kann beispielsweise durch spezielle Systeme erfolgen, die die Gesamtenergieeffizienz des Gebäudes verbessern.

Abb. 9: Randdämmstreifen (Quelle: eigene Darstellung)

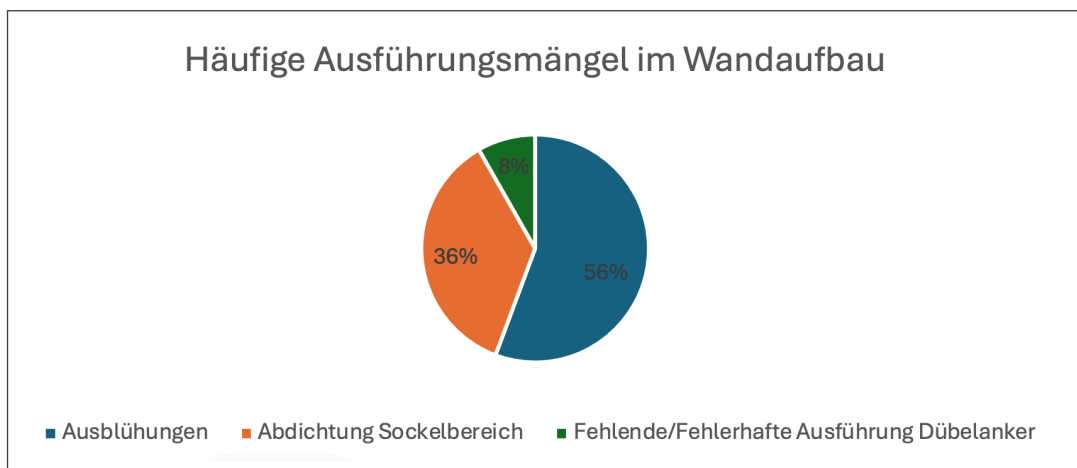
Das Diagramm zeigt deutlich auf, welche Ausführungsfehler am häufigsten innerhalb der Wandbauarten entstehen. Insbesondere die „Ausblühungen“, die als optischer Mangel gelten, werden von den befragten Sachverständigen aufgelistet. Bei den konstruktiven Ausführungsmängeln gilt insbesondere die Abdichtung des Sockelbereichs als Ausführungsfehler.

Abb. 10: Häufige Ausführungsmängel im Wandaufbau (Quelle: eigene Darstellung)

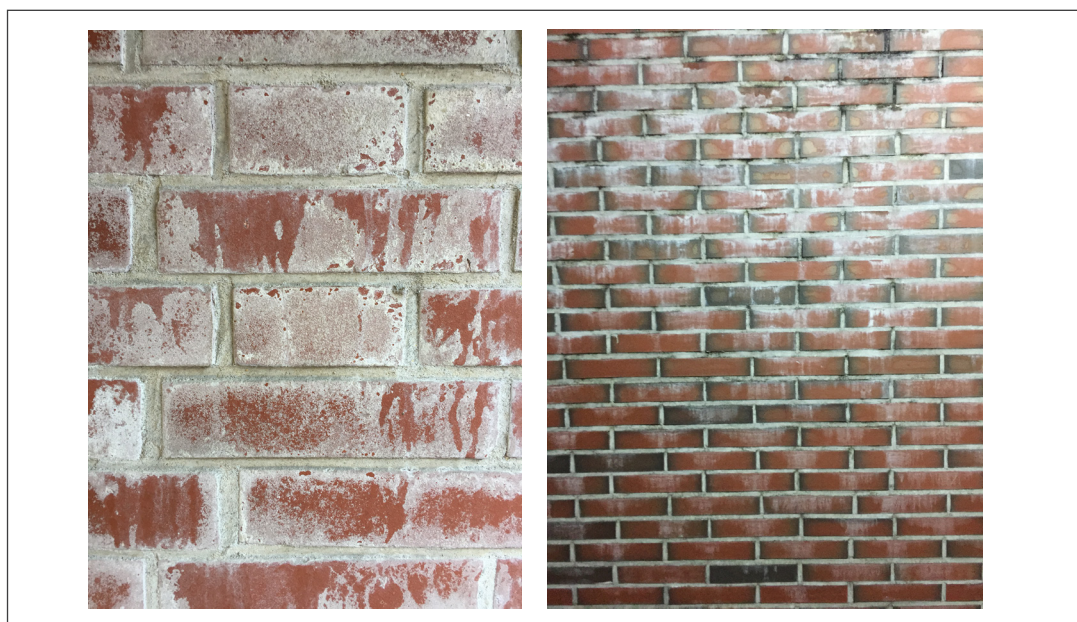
Unter Ausblühungen versteht man Salzablagerungen auf einer Baustoffoberfläche, die in Form von einer dünnen, weißen Ablagerung an der Oberfläche von trockenen Baustoffen sichtbar werden (vgl. Benedix 2011).

Ausblühungen beeinträchtigen die optischen Eigenschaften des Sichtmauerwerks, welche häufig zu Beschwerden seitens der Auftraggeber*in führen. Ausblühungen stellen einen rein optischen Mangel dar und beeinflussen nicht die Tragfähigkeit eines Gebäudes.

Abb. 11: Ausblühungen (Quelle: eigene Darstellung)

Ausblühungen entstehen durch das Zusammenwirken von drei Faktoren: Erstens muss der Baustoff porös sein, damit Wasser eindringen kann. Klinker sind ausblühungsresistent, da sie bis zur Sintergrenze gebrannt werden und kaum Poren aufweisen. Zweitens müssen im Baustoff ausblühfähige Salze wie Sulfate, Carbonate, Chloride und Nitrate vorhanden sein, die häufig aus Mauermörteln oder Umwelteinflüssen stammen (vgl. Benedix 2011). Diese Salze werden durch Wasser aus der Bodenfeuchte oder durch Niederschläge an die Oberfläche transportiert. Wenn das Wasser verdunstet, bleiben die Salze als sichtbare Ausblühungen zurück. Die chemische Reaktion von Calciumhydroxid (Ca(OH)_2), das bei der Reaktion von Zement mit Wasser entsteht, mit Kohlendioxid (CO_2) führt an der Oberfläche zur Bildung von Calciumcarbonat (CaCO_3) (vgl. Neroth, G./Vollenschaar D. 2011). Während Carbonate in der Regel mit groben Bürsten entfernt werden können, sollte der Einsatz von Salzsäure vermieden werden, da dies zu erneuten Ausblühungen führen kann. Um das Risiko von Ausblühungen zu minimieren, ist die Auswahl reiner Baustoffe entscheidend. Auch eine unsachgemäße Bauausführung, insbesondere bei Sichtmauerwerk, kann zu Ausblühungen führen. Die DIN 18330 fordert, dass Sichtmauerwerk mit einem Fugenglattstrich auszuführen ist, um nachträgliche Verfugungen zu vermeiden (vgl. VOB Teil C Art. 3.2.6). Zur Vermeidung von Ausblühungen sind säurehaltige Reinigungsmittel zu vermeiden und das Mauerwerk vor Witterungseinflüssen zu schützen. Leichte Ausblühungen können durch natürliche Bewitterung entfernt werden. Zusätzlich kann das Mauerwerk durch Imprägnierungen vor Feuchtigkeit geschützt werden, wobei es vorher trocken sein muss, um die Wasserdampfdiffusion zu erhalten (vgl. Hesterman et al. 2005). Grobe Strukturen und Risse in der Beschichtung können die Wirksamkeit der Imprägnierung beeinträchtigen und zu Frostschäden führen.

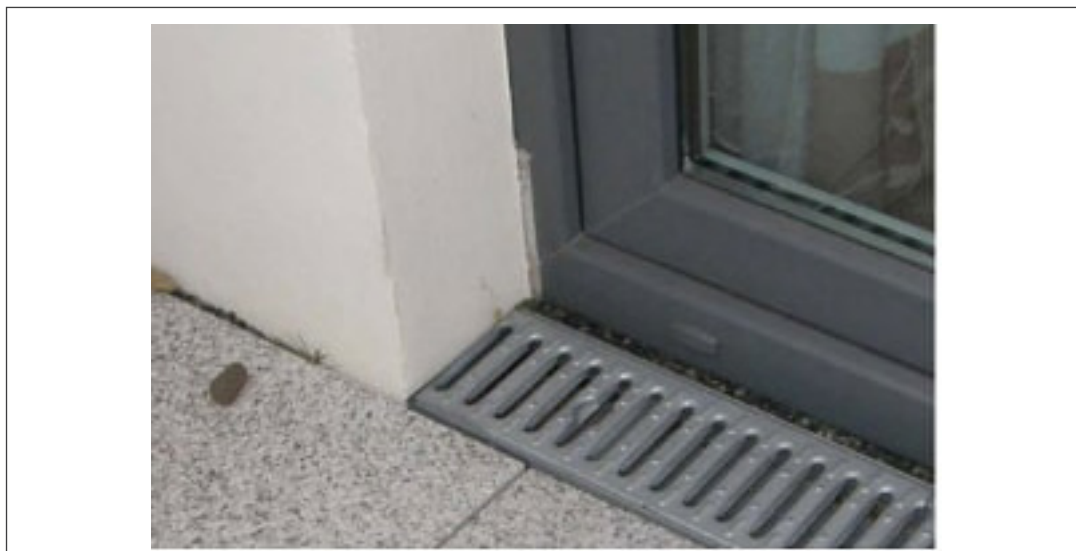
Zweischalige Außenwandkonstruktionen sind oft von unsachgemäßer Abdichtung betroffen. Eine dauerhafte, wartungsfreie Schutzschicht ist notwendig, wobei eine lückenlose Abdichtung im Sockelbereich entscheidend für die langfristige Integrität und Energieeffizienz des Gebäudes ist. Erdberührte Wände müssen mindestens 30 cm über der Geländeoberkante abgedichtet werden (DGfM 2016). Die Anschlusshöhe der Abdichtung im Endzustand sollte mindestens 15 cm betragen. Bei bodentiefen Elementen, die der Barrierefreiheit dienen, kann diese Höhe jedoch unterschritten werden, weshalb alternative Schutzmaßnahmen wie Entwässerungsrinnen erforderlich sind, um das Eindringen von Wasser zu verhindern.

Abb. 12: Anschluss bodentiefes Element (Quelle: Wetzel 2013, S. 28)

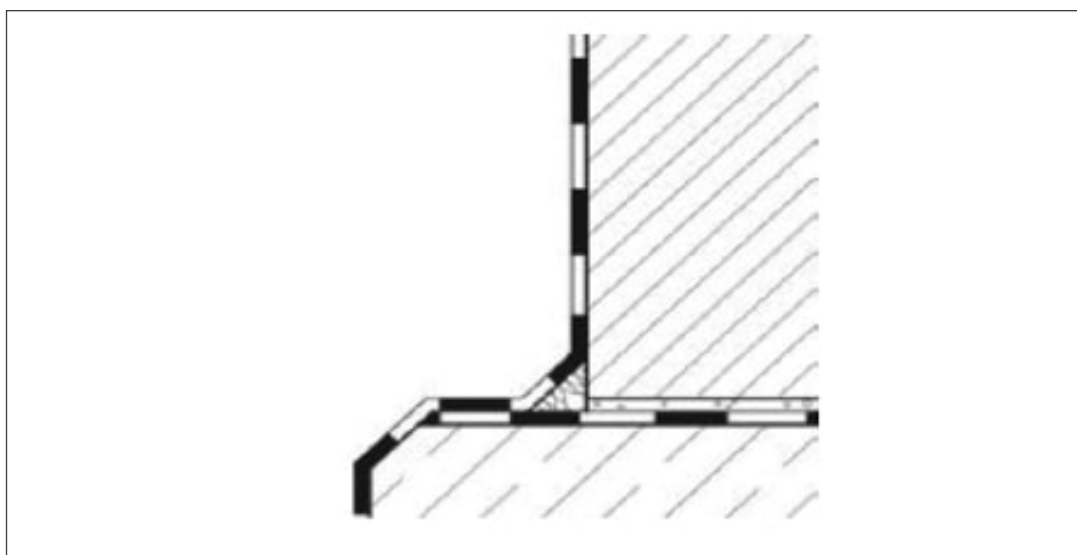
In der Praxis hat sich für die Abdichtung im Sockelbereich die Ausführung mit einer Bitumendickbeschichtung bewährt. Die Schichtdicke muss mindestens 0,3 cm betragen und in zwei aufeinanderfolgenden Arbeitsschritten erfolgen (vgl. Kettler 2017). Je nach Wassereinwirkungsklasse kann die Ausführung der Abdichtung variieren. Eine fachgerechte Ausführung bietet dem Gebäude eine hohe Sicherheit gegen die Feuchtigkeit. Bei der Dickbeschichtung handelt es sich um eine dickflüssige Masse. Nachdem das Wasser der Emulsion verdunstet ist, entsteht auf der Oberfläche des Baukörpers ein wasserundurchlässiger Bitumenfilm. Da die Emulsion unter anderem stark vom Feuchtegehalt des Baukörpers abhängig ist, kann sich die Trocknungszeit je nach Untergrund und Klimabedingungen unterscheiden (vgl. DGfM 2016). Der abzudichtende Untergrund muss frei von Staub und Schmutz sein, Löcher und Mauerschlitze die eine Tiefe von mehr als 0,5 cm aufweisen, müssen vermörtelt werden. Zudem müssen die allgemeinen Anforderungen, wie z.B. Frostsicherheit gewährleistet sein. Eine Alternative zur Dickbeschichtung kann eine Abdichtung mit einer genormten Abdichtungsbahn aus Bitumen oder Kunststoff erfolgen. Im Übergangsbereich zwischen Wand und Bodenplatte ist die Ausbildung einer Hohlkehle von entscheidender Bedeutung.

Abb. 13: Detailausbildung Fußpunkt (Quelle: DGfM Merkblatt zur Abdichtung von Mauerwerk 2016, S.17)

Diese Hohlkehle dient der gezielten Wasserableitung und der Minimierung von Spannungen, die durch Bewegungen im Bauwerk entstehen können. Es wird jedoch davon abgeraten, die Hohlkehle aus Bitumen herzustellen, da die Aushärtung bei einem derart großen Querschnitt sehr lange dauert und somit die Wirksamkeit und Dauerhaftigkeit der Abdichtung beeinträchtigt werden kann. Stattdessen sollten Materialien verwendet werden, die eine schnelle und sichere Aushärtung gewährleisten. Die fachgerechte Ausführung der Hohlkehle ist von entscheidender Bedeutung, um eine dauerhafte Abdichtung zu gewährleisten und das Eindringen von Feuchtigkeit in das Bauwerk zu verhindern. Hierbei ist auf die Auswahl geeigneter Materialien und eine präzise Verarbeitung zu achten, um eine bestmögliche Schutzwirkung zu erzielen (vgl. Bonk 2010). Damit Wände auftretende Lasten aufnehmen können, dürfen die Mauerwerksschichten durch die Feuchtigkeitsabdichtung nicht „gleiten“ (ebd.). Um dies gewährleisten zu können, dürfen nur besandete Dichtungsbahnen mit einer Rohfilzeinlage nach DIN 52128 und Dichtungsbahnen nach DIN 52130 verwendet werden. Dichtungsbahnen aus Polymer und Bitumenschweißbahnen sind demnach für die Abdichtung einer Außenwand nicht zulässig.
